## **Propuesta de estandarización de procesos constructivos para el mantenimiento de cantoneras en puentes.**

Tesis para optar al Grado de  
Licenciado en Ciencias de la Construcción y al Título de  
Ingeniero Constructor

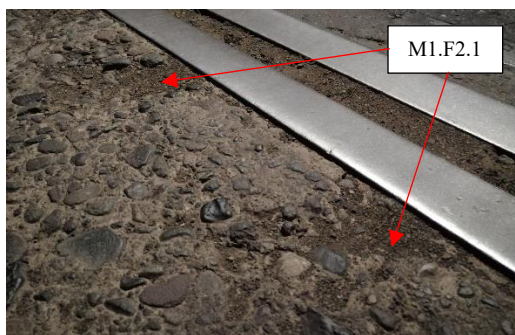
**Descripción:** Desprendimiento de áridos en pavimento adyacente a la junta. Deja expuesto al perfil al golpe directo de las ruedas por el tránsito vehicular. Ver figura 4.2.

**Figura 4.2:** Ilustración de falla M1.F2.1.  
Fuente: Propia, puente Los Olmos, 2021.

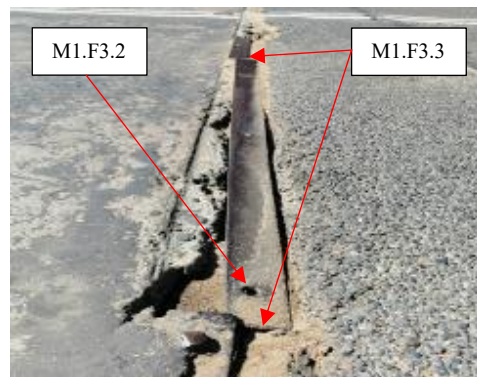
**Descripción:** Perfil guarda canto suelto como pérdida de perfil se debe a rotura en los puntos de unión a los medios de anclaje (soldaduras) y/o a la pérdida adherencia de los medios de anclaje embebidos en el hormigón de tablero y fractura transversal del perfil guarda canto. Ver figura 4.4.

**Figura 4.4:** Ilustración de fallas M1.F3.2. y M1.F3.3.  
Fuente: Propia, puente San Gerónimo, 2021.

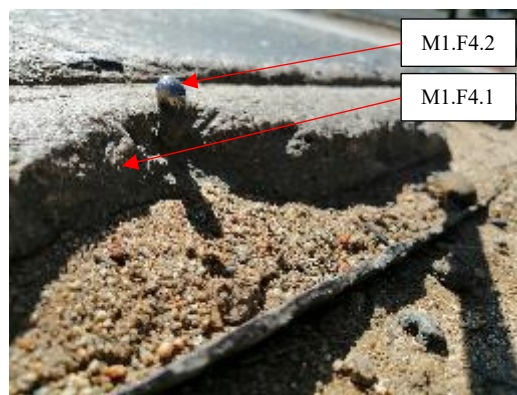
**Descripción:** Daños por desmoronamiento de hormigón en bordes de los tableros y exposición de elementos de anclaje como elementos punzantes en la vía, implican estados avanzados de deterioro afectando a una progresiva fragmentación del hormigón, aumentando el espacio de surcos que comprometen la seguridad de los usuarios. La protección a las armaduras de tablero se ve afectada cuando estas comienzan a quedar expuestas, lo cual, desencadena una sucesión de fallas que se pueden manifestar a través de fisuras y grietas en esta y otras zonas del tablero. Ver figura 4.5.

**Figura 4.5:** Ilustración de fallas M1.F4.1. y M1.F4.2.  
Fuente: Propia, puente San Gerónimo, 2021.

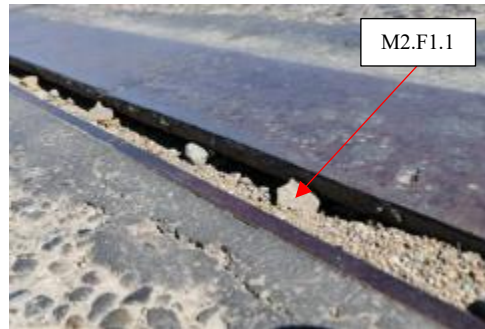
**Descripción:** Acumulación de escombros en espacio de recorrido de la placa deslizante, generan sobre esfuerzos en la placa cuando a causa de movimientos verticales tienden a introducirse debajo, levantan y dejan expuesta la placa al golpe directo del tráfico vehicular. Ver figura 4.6.

**Figura 4.6:** Ilustración de falla M2.F1.1.  
Fuente: Propia, puente Don Bosco, 2021.

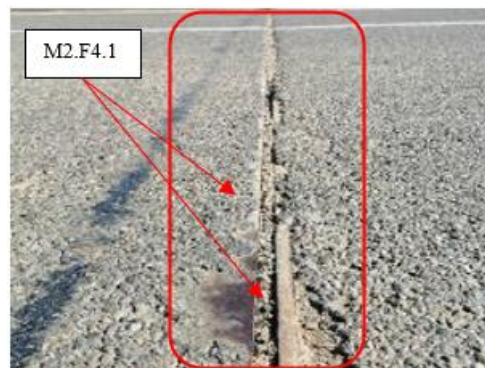
**Descripción:** El recapado asfáltico que deja tapados los sistemas de cantoneras se considera una mala práctica, además de generar resaltes en estos puntos de discontinuidad, obstruye el espacio de desplazamiento de la placa, causando, así como fue señalado en M2.F1.1, que parte de los áridos de la mezcla asfáltica se introduzcan debajo de la placa. Ver figura 4.7.

**Figura 4.7:** Ilustración de falla M2.F4.1.  
Fuente: Propia, puente Lo Abarca, 2021.

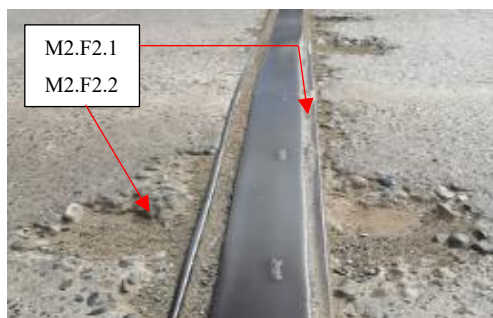
**Descripción:** Fragmentación y desprendimiento del pavimento adyacente a las cantoneras, son fallas que se presentan en la sección de transición. Afectan la estabilidad del sistema de cantoneras al quedar expuestas a impactos directos del tráfico vehicular al verse afectada la continuidad en la calzada. También, se ven afectados los sellos bituminosos siendo arrancados en el encuentro dañado entre pavimento y cantonera metálica. Ver figuras 4.8 y 4.9.

**Figura 4.8:** Ilustración de falla M2.F2.1 y M2.F2.2.  
Fuente: Propia, puente Pasarela La Laguna, 2021.

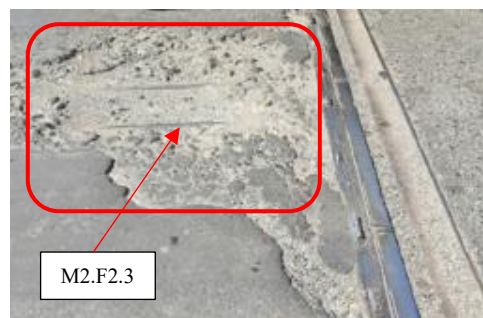
**Figura 4.9:** Ilustración de falla M2.F2.3.  
Fuente: Propia, puente 19 de junio, 2021.

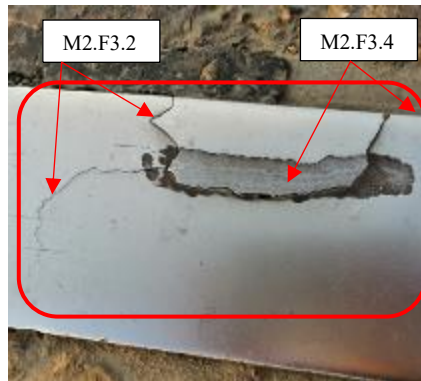
**Descripción:** Placa deslizante suelta se debe a fractura parcial o total en la misma placa y/o corte en puntos de soldadura que la unen al perfil angular anclado al tablero. Ver figura 4.11.

**Figura 4.11:** Ilustración de fallas M2.F3.2. y M2.F3.4  
Fuente: Propia, puente Limache, 2021.

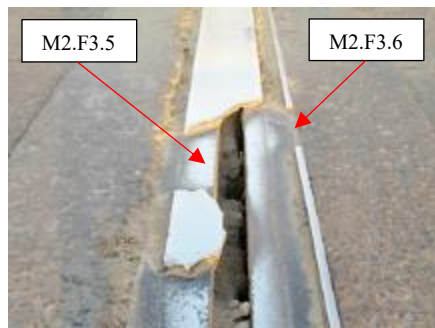
**Descripción:** Placa deslizante y pletina de tope desprendida parcial o totalmente, producto de un avance en las fallas M2.F3.2 Y M2.F3.4. Ver figuras 4.12 y 4.13.

**Figura 4.12:** Ilustración de fallas M2.F3.5. y M2.F3.6  
Fuente: Propia, puente Limache, 2021.

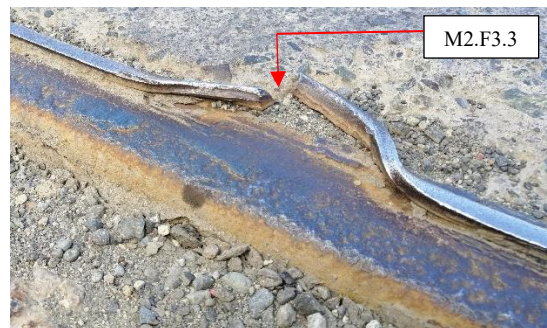
**Figura 4.13:** Ilustración de fallas M2.F3.3  
Fuente: Propia, puente Río Blanco 1, 2021.

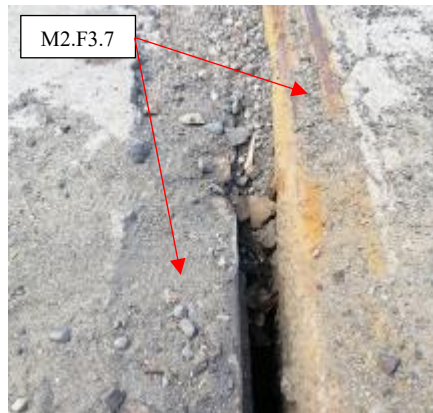
**Descripción:** Soltura, desprendimiento del perfil guarda canto, con posterior fragmentación de los cantos del tablero, es la última etapa para la pérdida total del sistema de junta implicando un deterioro considerable a la estructura de tablero. Ver figura 4.14.

**Figura 4.14:** Ilustración de fallas M2.F3.7  
Fuente: Propia, puente Río Blanco 1, 2021.

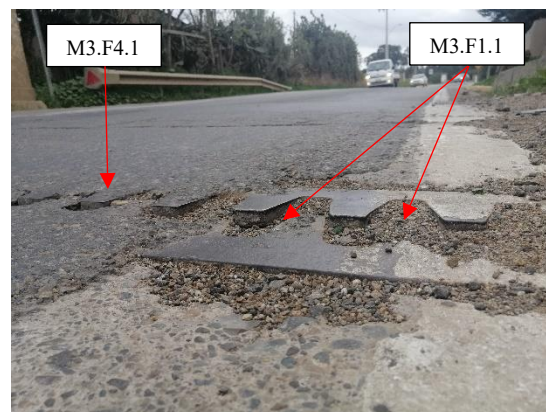
**Figura 4.16:** Ilustración de fallas M3.F1.1 y M3.F4.1  
Fuente: Propia, puente Colmo, 2021.

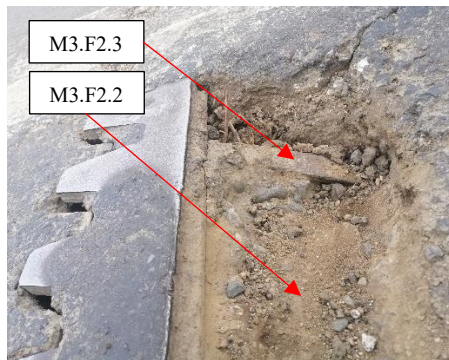
**Descripción:** Pérdida de sellos bituminosos, daños en pavimento adyacente a los perfiles y aparición de elemento de anclaje, son fallas que se presentan en la sección de transición. Afectan la estabilidad de la cantonera al quedar expuesta a mayores esfuerzos producto de afectar la continuidad en el plano de calzada debiendo enfrentar golpes más directos de las cargas de tráfico. La exposición de los anclajes de la cantonera es un estado de deterioro severo ya que afecta a su estabilidad quedando vulnerable a ser fracturada y/o arrancada de su ubicación, también, queda vulnerable al ingreso de humedad hacia las armaduras del tablero. Ver figuras 4.17 y 4.18.

**Figura 4.17:** Ilustración de falla M3.F2.1. y M3.F2.3.  
Fuente: Propia, puente Colmo, 2021.

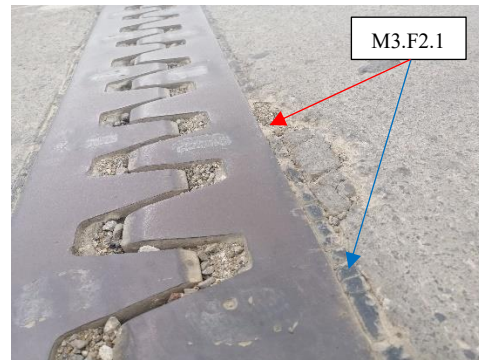
**Figura 4.18:** Ilustración de falla M3.F2.1.  
Fuente: Propia, puente Colmo, 2021.

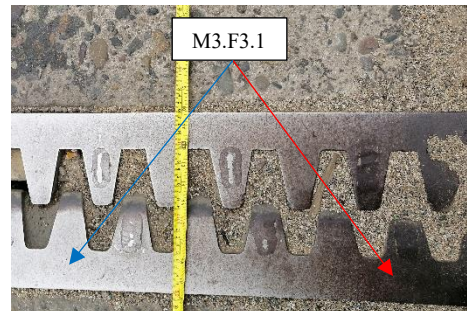
**Figura 4.20:** Ilustración de falla M3.F3.1.  
Fuente: Propia, puente San Pedro, 2021.

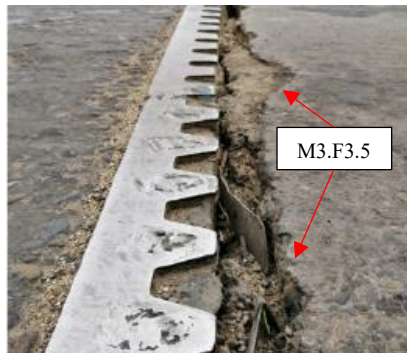
**Descripción:** Daños en dientes, deformaciones y fractura de dientes son a causa de pérdida de la horizontalidad del perfil. El levantamiento de perfiles placa dentada como placa deslizante, se debe mayormente al sobreesfuerzo por escombros que se introducen bajo estas placas, como también, por efecto de desniveles provocados por asentamientos diferenciales. En ambos casos, las placas resultan muy expuestas a golpes directos que concluyen arrancando los perfiles. Ver figuras 4.21 y 4.22.

**Figura 4.21:** Ilustración de falla M3.F3.5.  
Fuente: Propia, puente San Pedro, 2021.

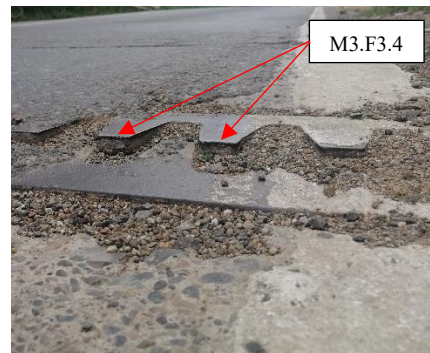
**Figura 4.22:** Ilustración de falla M3.F3.4.  
Fuente: Propia, puente Colmo, 2021.

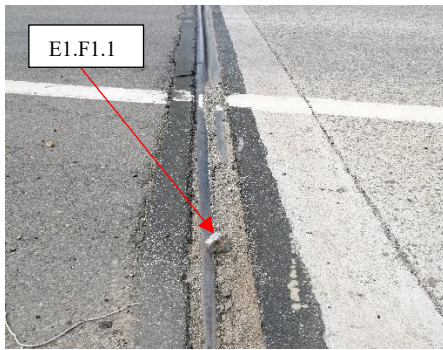
**Descripción:** Acumulación de escombros sobre estos sistemas de junta, generan desgaste al material de neopreno, además, con el tránsito vehicular generan sobre cargas de tensión en los adhesivos epóxicos que permiten el sello en la junta, dichas sobre cargas terminan hundiéndose y despegando al perfil elastomérico de una o ambas paredes de los tableros. Ver figuras 4.23 y 4.24.

**Figura 4.23:** Ilustración de falla E1.F1.1.  
Fuente: Propia, puente Petorca, 2021.

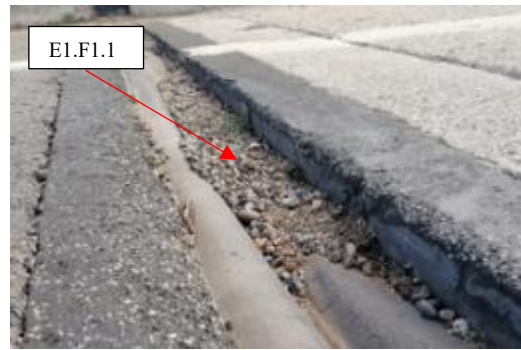
**Figura 4.24:** Ilustración de falla E1.F1.1.  
Fuente: Propia, puente Petorca, 2021.

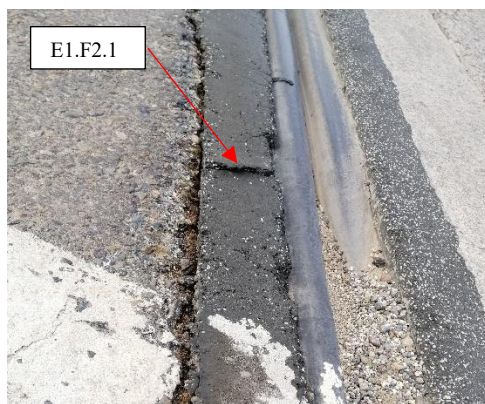
**Descripción:** Fisuras y grietas en hombros de transición, se pueden originar por una deficiente estabilidad del hormigón base en el cajón diseñado para el *blockout*, también, por una instalación inadecuada descuidando la profundidad a la que debe quedar el perfil y que el nivel sea continuo sin oscilar en diferencias de altura. Cuando esta falla ocurre, resta compresión al dispositivo elastomérico afectando su funcionamiento y estabilidad, e implicando el posterior despegue total. Además, se observa que no hay uniformidad en la profundidad empleada para las dimensiones de la sección transversal en los hombros de transición. Ver figuras 4.25 y 4.26.

**Figura 4.25:** Ilustración de falla E1.F2.1.  
Fuente: Propia, puente Petorca, 2021.

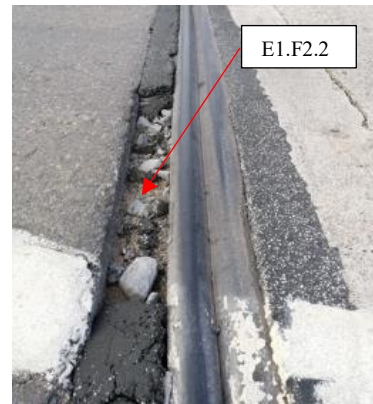
**Figura 4.26:** Ilustración de falla E1.F2.2.  
Fuente: Propia, puente Petorca, 2021.

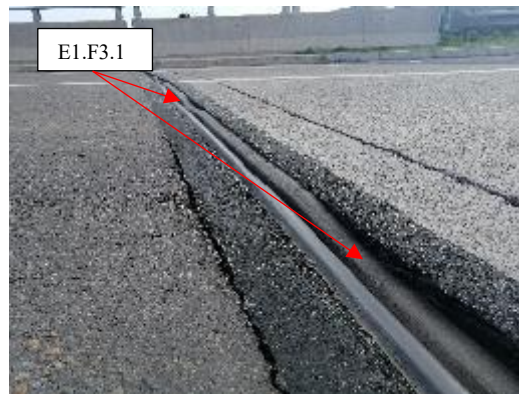
**Descripción:** Se observa como una instalación inadecuada al no mantener una altura uniforme del perfil respecto del plano de la calzada, ya que, al revisar el estado de sus sellos, se encontraban perfectamente adheridos en los tramos en que se apreciaba hundimiento del perfil. Ver figura 4.27.

**Figura 4.27:** Ilustración de falla E1.F3.1.  
Fuente: Propia, puente Petorca, 2021.

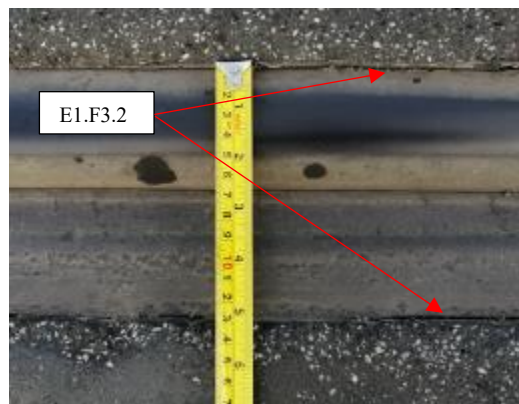
**Descripción:** Rotura del sello en uno de sus bordes. Como se ha mencionado recientemente, esta causa se debe a sobre esfuerzos en hundimiento del perfil producto de acumulación de escombros sobre este, instalación deficiente, o bien, diseño inadecuado y el perfil dejó de trabajar a compresión en los movimientos de expansión en la junta, el adhesivo no soportó la tensión ya que su diseño de fábrica no se basa en trabajar bajo esa condición. Ver figura 4.28.

**Figura 4.28:** Ilustración de falla E1.F3.2.  
Fuente: Propia, puente Petorca, 2021.

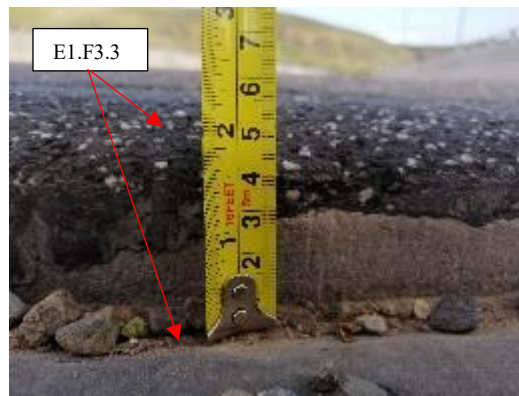
**Descripción:** Se ve que el descenso disparado en uno de sus bordes, debe ser mayormente a causa de hundimiento ocasionado por escombros, por una carga puntual. Se observa una condición desfavorable en la junta ya que, además de generar un punto de acumulación de escombros, deja expuesto el borde del tablero afectando también a la continuidad en el plano de la calzada. Ver figura 4.29.

**Figura 4.29:** Ilustración de falla E1.F3.3.  
Fuente: Propia, puente Petorca, 2021.

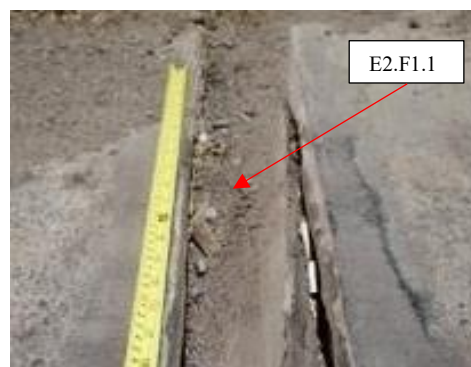
**Descripción:** Acumulación de escombros sobre estos sistemas de junta, generan desgaste y cortes al perfil de espuma de polietileno, frente a la acción del tránsito vehicular sobre ellos. Ver figura 4.30.

**Figura 4.30:** Ilustración de falla E2.F1.1.  
Fuente: Propia, puente 21 de mayo, 2021.

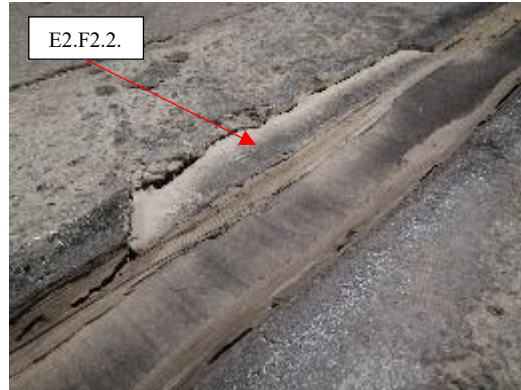
**Figura 4.32:** Ilustración de falla E2.F2.2.  
Fuente: Propia, puente 21 de mayo, 2021.

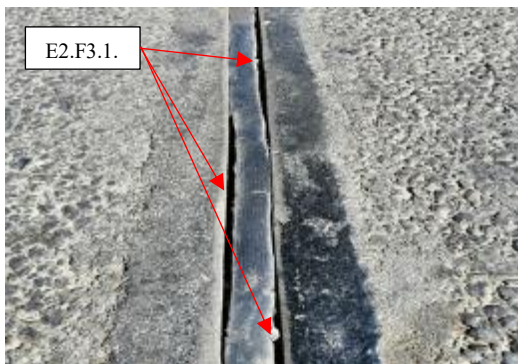
**Figura 4.33:** Ilustración de falla E2.F3.1.  
Fuente: Propia, puente Chagres, 2021.

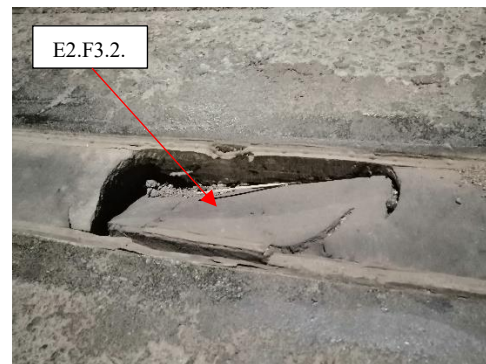
**Figura 4.34:** Ilustración de falla E2.F3.2.  
Fuente: Propia, puente 21 de mayo, 2021.

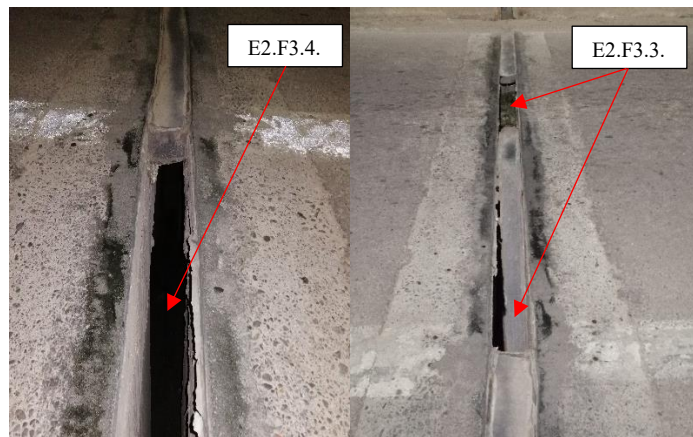
**Figura 4.35:** Ilustración de falla E2.F3.3. y E2.F3.4.

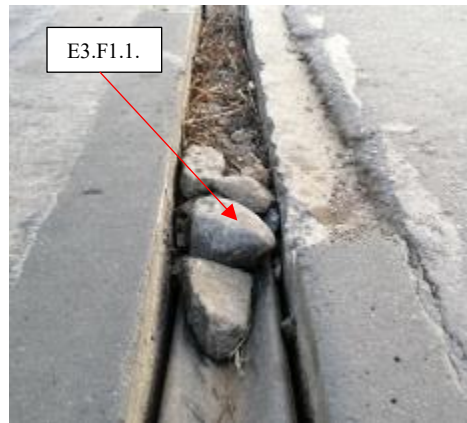
**Figura 4.36:** Ilustración de fallas E3.F1.1  
Fuente: Propia, puente Senador Alfredo Jaraquemada, 2021.

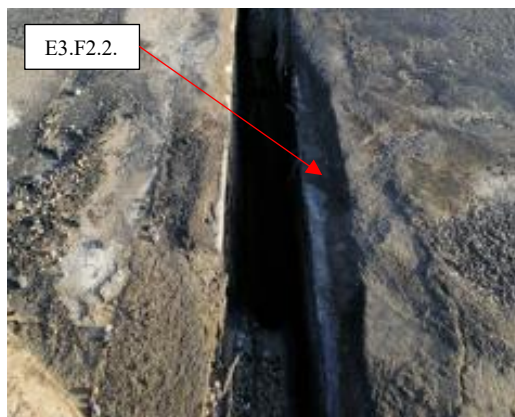
**Figura 4.37:** Ilustración de fallas E3.F2.2  
Fuente: Propia, puente La Higuera, 2021.

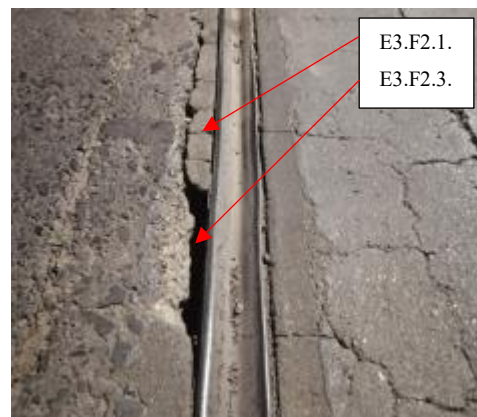
**Figura 4.38:** Ilustración de fallas E3.F2.1.  
Fuente: Propia, puente Putaendo, 2021.

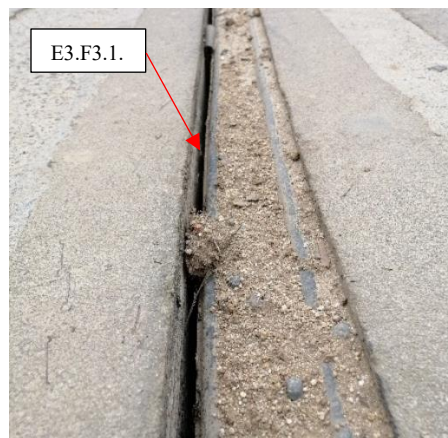
**Figura 4.39:** Ilustración de fallas E3.F3.1  
Fuente: Propia, puente Lo Gamboa, 2021.

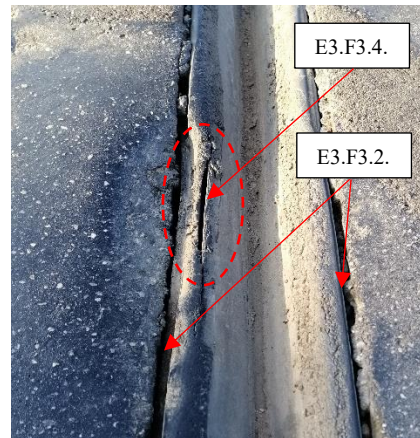
**Figura 4.40:** Ilustración de fallas E3.F3.4  
Fuente: Propia, puente La Higuera, 2021.

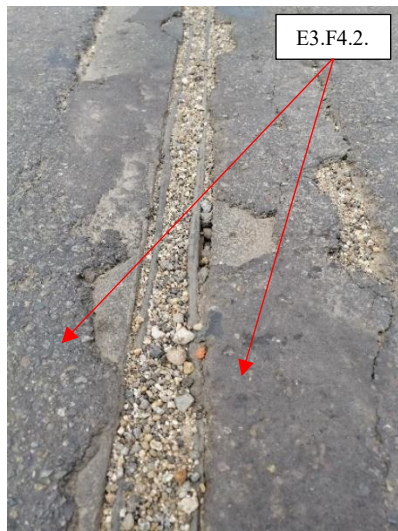
**Figura 4.44:** Ilustración de falla E3.F4.2  
Fuente: Propia, puente Santa Julia, 2021.

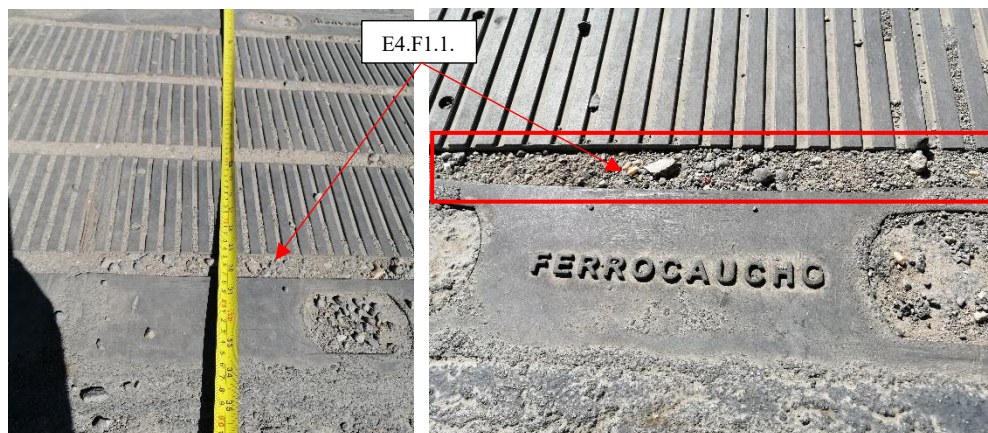
**Figura 4.45:** Ilustración de falla E4.F1.1  
Fuente: Propia, puente Tres Esquinas, 2021.

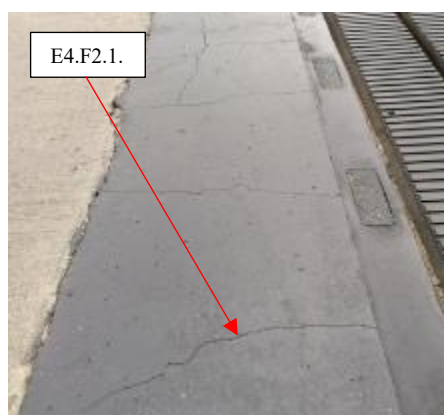
**Figura 4.46:** Ilustración de falla E4.F2.1  
Fuente: Propia, puente Pelumpen, 2021.

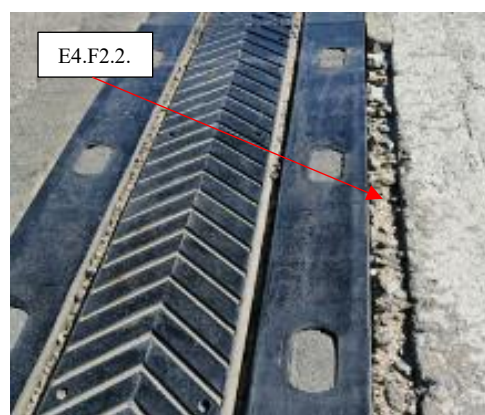
**Figura 4.47:** Ilustración de falla E4.F2.2  
Fuente: Propia, puente Lo Orozco, 2021.

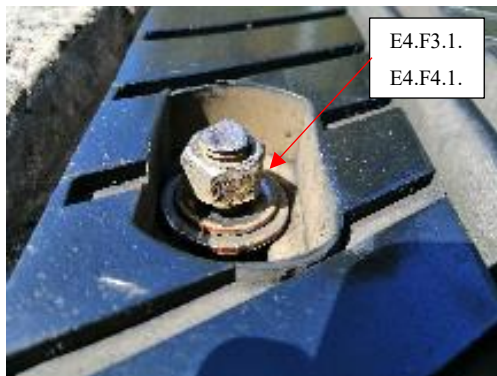
**Figura 4.48:** Ilustración de falla E4.F3.1 y E4.F4.1  
Fuente: Propia, puente Marga Marga, 2021.

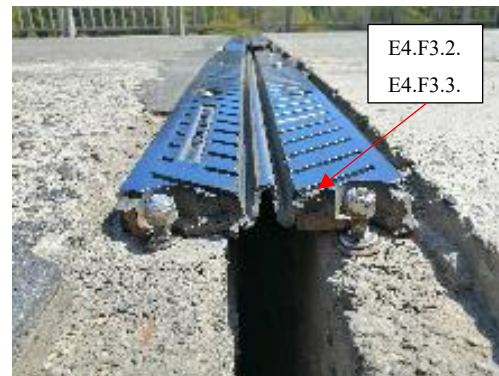
**Figura 4.49:** Ilustración de falla E4.F3.2 y E4.F3.3  
Fuente: Propia, puente Marga Marga, 2021.

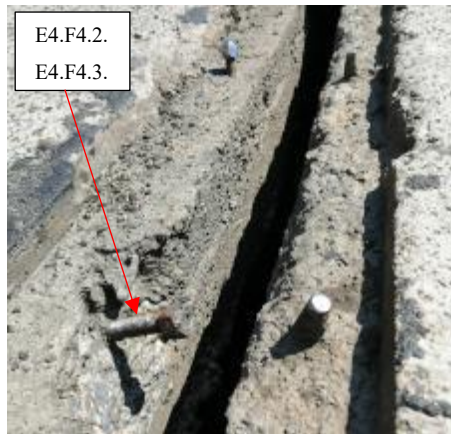
**Figura 4.50:** Ilustración de falla E4.F4.2 y E4.F4.3  
Fuente: Propia, puente Marga Marga, 2021.

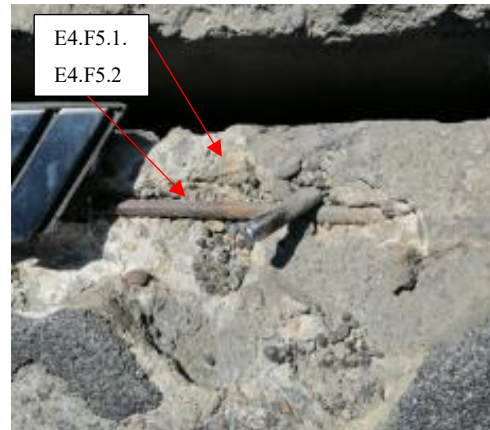
**Figura 4.51:** Ilustración de falla E4.F5.1 y E4.F5.2  
Fuente: Propia, puente Marga Marga, 2021.

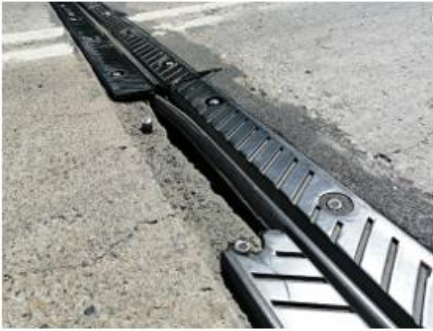
*Figura 129 Daños en los cantos del tablero, desmoronamiento o pérdida de hormigón*
