Facultad de Ingeniería  
Escuela de Ingeniería en Construcción

# **Anteproyecto conservación diferida de pavimento en la ciudad de La Calera**

Junio, 2023

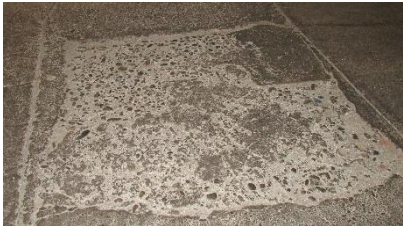
| Demarcación de tramo | | Fotografía | Observaciones |
|---|---|---|---|
| 21 | 40 | | Desgaste de calzada: Material pétreo visible, ancho de 1,24 metros y largo de 1,30 metros. Estado: malo, no necesita pronta reparación |

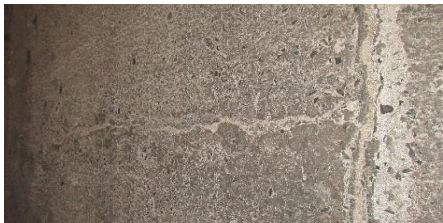
| Demarcación de tramo | | Fotografía | Observaciones |
|---|---|---|---|
| 61 | 80 | | Fisura en pavimento: fisura transversal de 5,8 metros de largo, conectada a fisura central de calzada. Estado: regular, no necesita pronta reparación. |

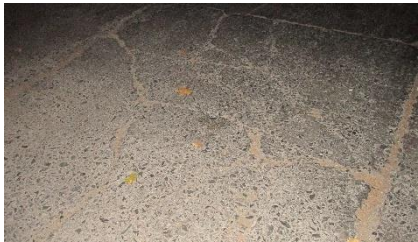
| Demarcación de tramo | | Fotografía | Observaciones |
|---|---|---|---|
| 81 | 100 | | Fisura en pavimento: alta presencia de fisuras en calzada, además de material pétreo visible en la superficie de este. Imagen se repite en gran parte de la calzada. Estado: regular, no necesita pronta reparación. |

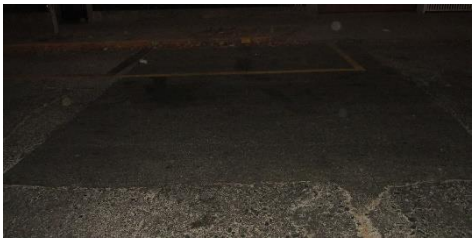
| Demarcación de tramo | | Fotografía | Observaciones |
|---|---|---|---|
| 101 | 120 | | Reparación de calzada: losa de hormigón reparada en 1 (una) ocasión por parte de Municipio de La Calera, corresponde a la salida vehicular del juzgado local. Tamaño de losa de 6,2 x 6 metros. Estado: bueno, losa en buen estado. |

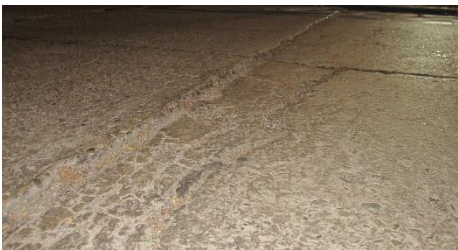
| 121 | 140 | | Escalonamiento en calzada: visible escalonamiento del tramo que va desde un extremo a otro de la calzada, lugar con mas altura de 3 cm. Fisura en pavimento: visibilidad de fisuración por durabilidad. Estado: muy malo, necesita intervención a corto plazo. |

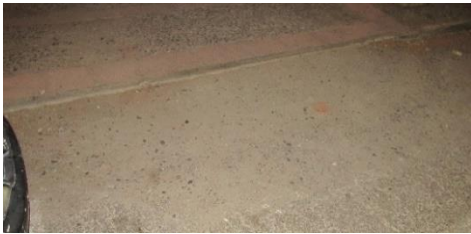
| 141 | 160 | | Extras en calzada: colocación de tierra en la unión de calzada con solera, para crear subida provisoria de personas con escasa movilidad y personas en bicicleta. Peligro de accidente en caso de lluvias al ablandarse la capa de tierra. Estado: regular. |

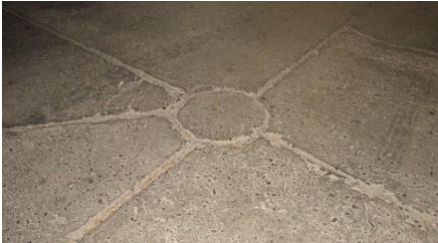
| 161 | 180 | | Extras en calzada: punto de unión de losas de hormigón, se unifican creando 5 fisuras, leve levantamiento de la calzada en la zona de la tapa. Estado: regular, se necesita intervención a largo plazo. |

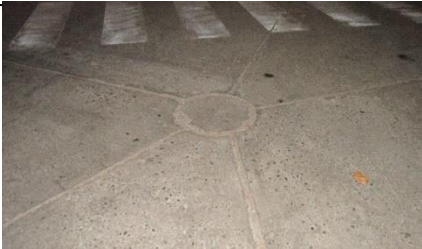
| 181 | 200 | | Extras en calzada: punto de unión de losas de hormigón, se unifican creando 5 fisuras. Estado: regular, se necesita intervención a largo plazo. |

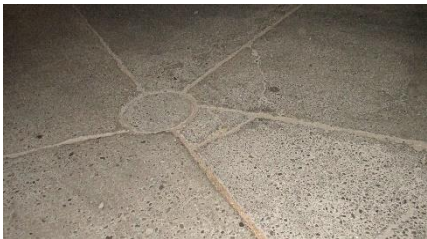
| 201 | 220 | | Extras en calzada: punto de unión de losas de hormigón, se unifican creando 5 fisuras. Desgaste notorio de pavimento. Estado: regular, se necesita intervención a largo plazo. |

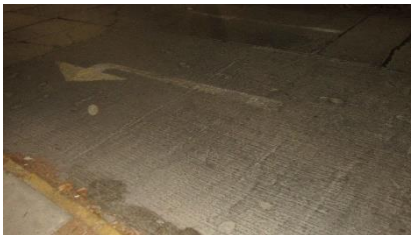
| 221 | 240 | | Calzada con losa reparada: Calzada repara en demarcación, un lado de la calzada fue reparado por parte del Municipio. Estado: bueno. |

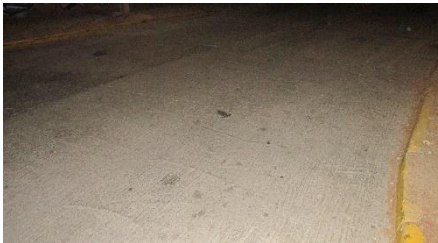
| 241 | 260 | | Calzada con losa reparada: Calzada reparada, continúa en demarcación 261 - 280, reparado por Municipio de La Calera. Estado: muy bueno. |

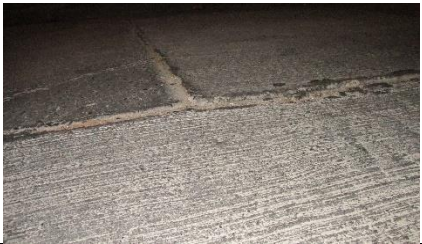
| 261 | 280 | | Fisura en calzada: presencia de fisura longitudinal y transversal que interceptan en el centro de la calzada. Lado derecho de calzada presenta desgaste y se visualiza material pétreo, mientras que el lado derecho fue reparado por el Municipio de La Calera. Estado: malo, se necesita intervención a largo plazo. |

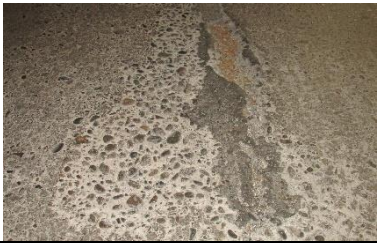
| 301 | 320 | | Desgaste de calzada: desgaste mayor del pavimento, material pétreo a la vista, en conjunto con fisuración transversal. Antigua reparación de pavimento realizada por el Municipio de La Calera. Estado: malo, se necesita intervención a largo plazo. |

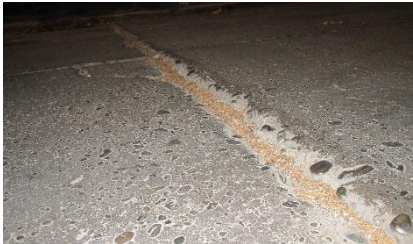
| 321 | 340 | | Escalonamiento en calzada: visible escalonamiento del tramo cruza la calzada de un extremo a otro, su altura no supera los 2 cm. Fisura entre losas de pavimento. Estado: muy malo, se necesita intervención a corto plazo. |

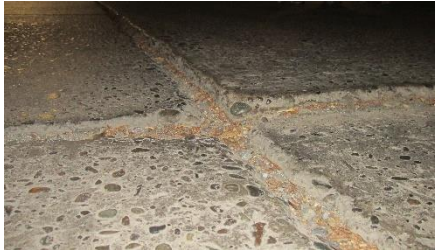
| 341 | 360 | | Fisura en calzada: presencia de fisura longitudinal y transversal que interceptan en el centro de la calzada. Escalonamiento en calzada: visible escalonamiento en el centro de la calzada, presente una altura de 3 a 4 cm. Estado: muy malo, se necesita intervención a corto plazo. |
