## **Propuesta de estandarización de procesos constructivos para el mantenimiento de cantoneras en puentes.**

Tesis para optar al Grado de  
Licenciado en Ciencias de la Construcción y al Título de  
Ingeniero Constructor

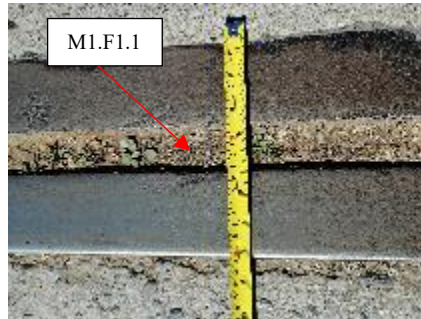
##### **Código de riesgo: M1.F1.1.**

**Descripción:** Acumulación de escombros dentro del espacio de junta. Afectan al tablero y dispositivo de junta generando sobre esfuerzos cuando estos quedan atrapados y son incompresibles. Ver figura 4.1.

**Figura 4.1:** Ilustración de falla M1.F1.1.  
Fuente: Propia, puente San Gerónimo, 2021.

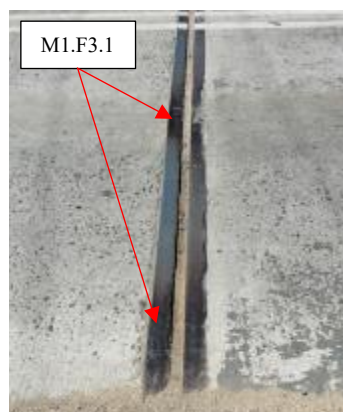
**Código de riesgo: M1.F3.1.**

**Descripción:** Óxido en los perfiles. Si bien, se observó presencia de óxido en algunos perfiles, no se observó destrucción, daños graves ni óxido avanzado, ya que el mismo tráfico vehicular lo va removiendo frenando su progreso. Ver figura 4.3.

**Figura 4.3:** Ilustración de falla M1.F3.1.  
Fuente: Propia, puente San Gerónimo, 2021.

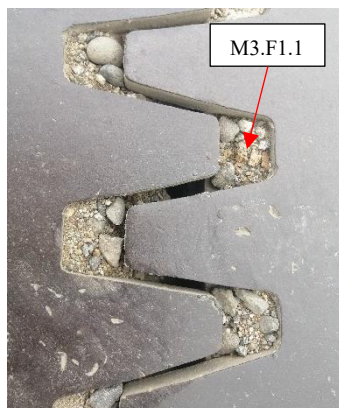
**Descripción:** Acumulación de escombros en espacio de recorrido de la placa dentada, generan sobre esfuerzos en la placa cuando producto del vaivén tienden a introducirse debajo, levantan y dejan expuestos los dientes de la placa al golpe directo de las ruedas.

El recapado asfáltico que deja tapados los dispositivos de junta de dilatación se considera una mala práctica, además de generar resaltes en estos puntos de discontinuidad, obstruye el espacio de desplazamiento de la placa, provocando que esta se monte sobre los áridos liberados de la mezcla asfáltica. Ver figuras 4.15 y 4.16.

**Figura 4.15:** Ilustración de falla M3.F1.1  
Fuente: Propia, puente San Pedro, 2021.

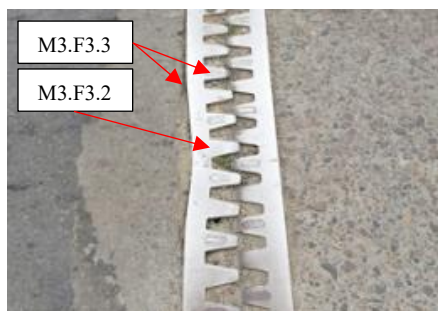
**Descripción:** Placa dentada suelta y deformaciones en la placa pueden ser a causa de corte en las uniones soldadas entre la placa dentada y el perfil de anclaje al tablero, y/o pérdida de adherencia de los anclajes embebidos en el hormigón del tablero. Bajo estas condiciones el perfil queda vulnerable ante cargas violentas de frenado o ser arrancado por reiterados golpes propios del tráfico vehicular. El óxido observado apareció en las áreas de menor tránsito, es superficial por lo que no se detectaron daños estructurales a su causa. Ver figuras 4.19 y 4.20.

**Figura 4.19:** Ilustración de falla M3.F3.3.  
Fuente: Propia, puente San Pedro, 2021.

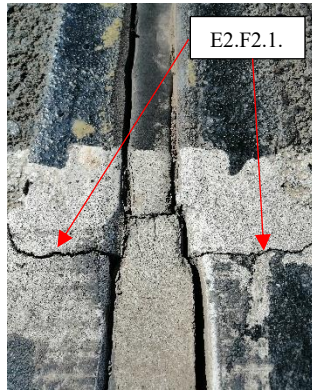
##### **Código de riesgo: E2.F2.1. y E2.F2.2.**

**Descripción:** Fisuras y grietas en labios de transición de la sección de transición. Se pueden originar por una deficiente estabilidad del hormigón base en el cajón diseñado para el Blockout. También, para ese tipo de sello se suele emplear un espesor de hormigón de transición menor al indicado por el fabricante. Ver figuras 4.31 y 4. 32.

**Figura 4.31:** Ilustración de falla E2.F2.1.  
Fuente: Propia, puente Chagres, 2021.

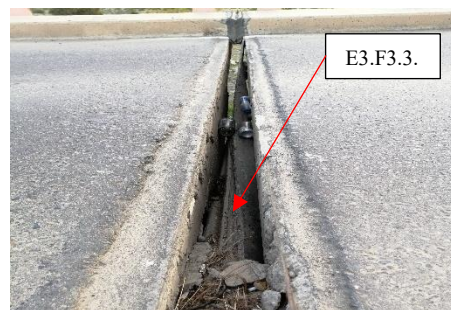
**Figura 4.41:** Ilustración de fallas E3.F3.3  
Fuente: Propia, puente Senador Alfredo Jaraquemada, 2021.

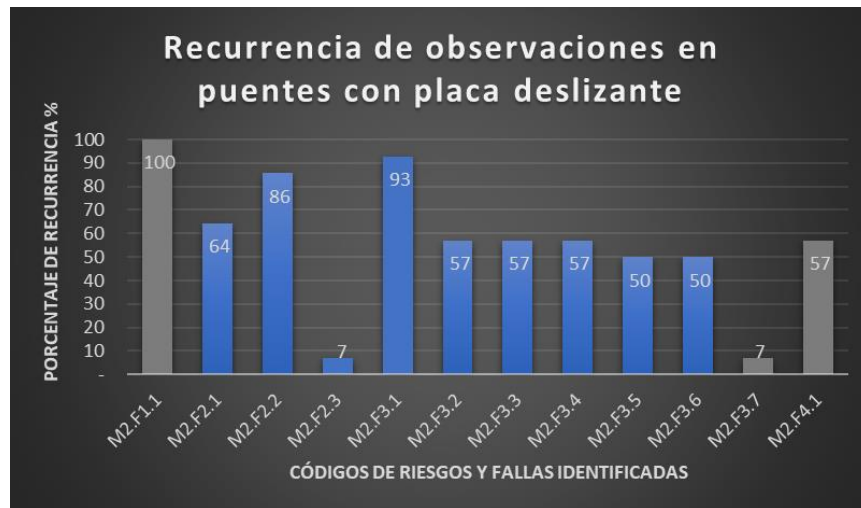
**Gráfico 4.1:** Recurrencia de observaciones en puentes con cantonera de placa deslizante.

Considerando que la cantidad total de puentes inspeccionados que cuenta con este sistema de cantoneras fueron 14, resultó la siguiente distribución porcentual en recurrencia de las observaciones levantadas respecto de la cantidad total de puentes que ocupa este sistema. Ver gráfico 4.1.

El gráfico 4.1, presenta la totalidad de las observaciones levantadas para este sistema de cantonera, discriminando con barras en color gris las observaciones que no corresponden a fallas a poder tratar en operaciones de mantenimiento correctivo. Como fue mencionado en el acápite 4.3.2., la falla M2.F3.7., es considerada un caso crítico dentro de las posibles fallas a ocurrir en el sistema de placa deslizante ya que se ve afectado desde sus bases de anclaje, lo que significa la sustitución completa del sistema de cantonera y de ser necesario, reparaciones adicionales en el borde del tablero si es que fue dañado debido a su exposición al impacto de las cargas de tráfico. Afortunadamente dentro del listado de puentes inspeccionados, este caso solo representa un 7%.

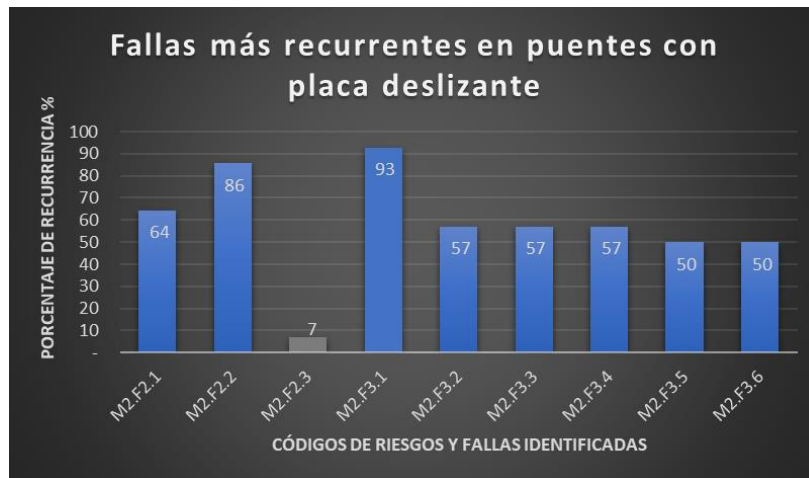
**Gráfico 4.2:** Fallas más recurrentes en puentes con cantonera de placa deslizante.

Al discriminar según las fallas más frecuentes que corresponden a operaciones de mantenimiento correctivo, se ha determinado, considerar las que presenten un porcentaje de recurrencia mayor o igual a un 50%, en vista de ello, se presenta la siguiente gráfica de barras. Ver gráfico 4.2.

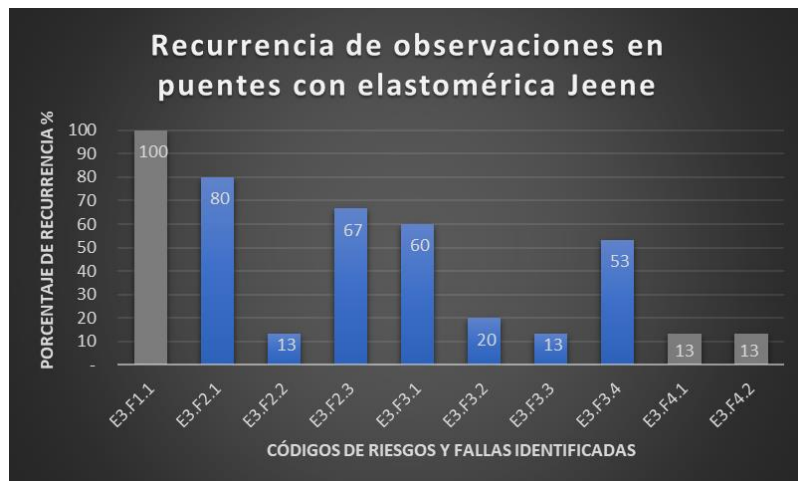
**Gráfico 4.3:** Recurrencia de observaciones en puentes con cantonera de EPDM inflable.

Considerando que la cantidad total de puentes inspeccionados que cuenta con este sistema de cantoneras fueron 15, resultó la siguiente distribución porcentual en recurrencia de las observaciones levantadas respecto de la cantidad total de puentes que ocupa este sistema. Ver gráfico 4.3.

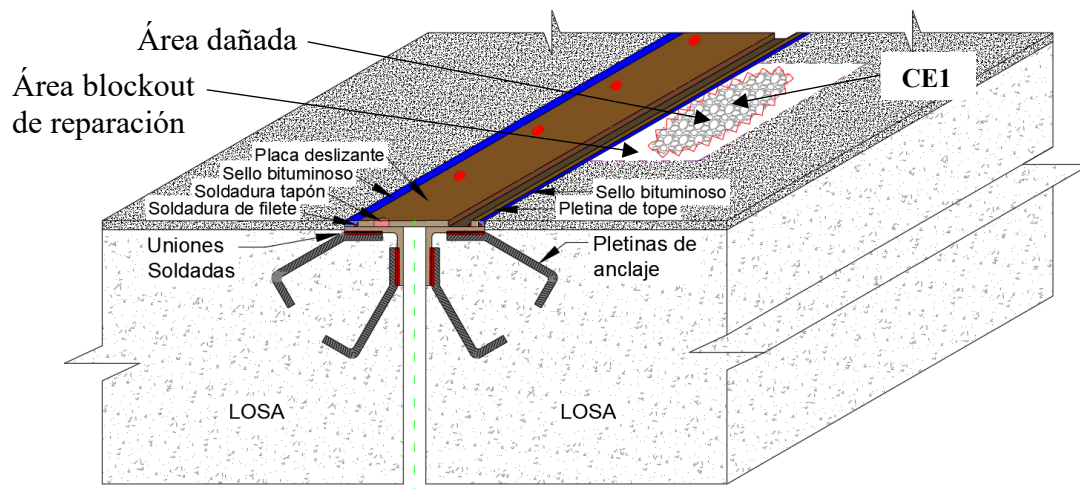
**Figura 5.2:** Esquema representación general de falla para estandarización CE1.

Ante la presencia de fragmentación y desprendimiento de concreto adyacente a las cantoneras, en protección al perfil guarda canto y estabilidad de sus anclajes, se propone corregir dicho deterioro removiendo todo el material dañado que determine la auscultación y se fortificará con un borde de transición (*blockout*) en mortero polimérico, siendo este, un cajón de sección rectangular que se proyectará adosado al perfil metálico de las cantoneras. Se considera su extensión en un ancho mínimo de 250 mm respecto del borde en el encuentro entre cantonera y pavimento, lo anterior, en virtud de proteger desde la superficie la extensión teórica de los anclajes (desde el borde hacia el centro del tablero) y estabilidad del hormigón que comprende esta zona. El largo del *blockout* estará definido por la extensión del área dañada y la profundidad será determinada por la auscultación según los requerimientos particulares de cada caso de falla. Ver figura 5.2.

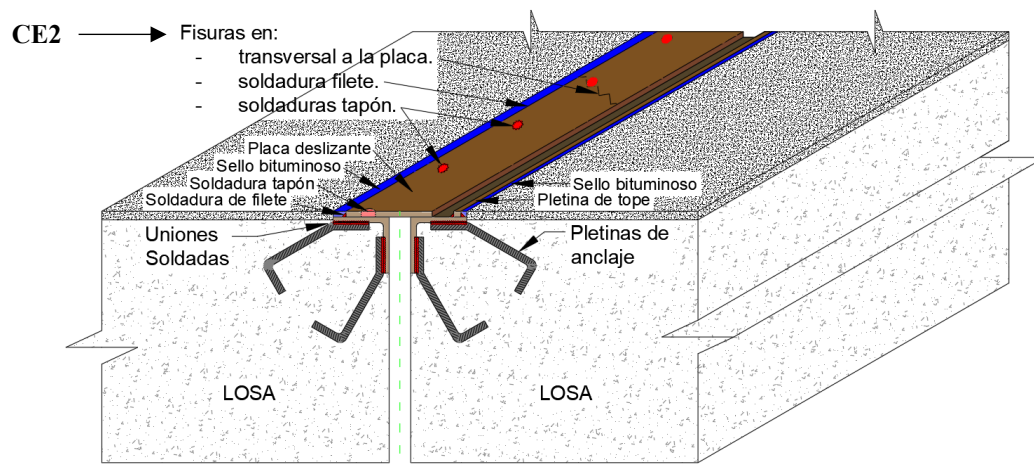
**Figura 5.5:** Esquema representación general de fallas para CE2.  
Fuente: Elaboración propia, 2021.

Esta operación se refiere a los trabajos necesarios a realizar en caso que se genere soltura en la placa deslizante a causa de fisuras en las soldaduras que unen la placa al perfil guarda canto base.

Se propone remover todo el cordón de soldadura posterior afectado (tipo filete) y, perfilar con cortes en V a 60° las fisuras en soldaduras de tapón y posibles fisuras transversales. Finalmente se repondrán nuevos cordones de soldadura, de filete en la parte posterior y, unión en V simple en los encuentros a tope. Ver figura 5.5.

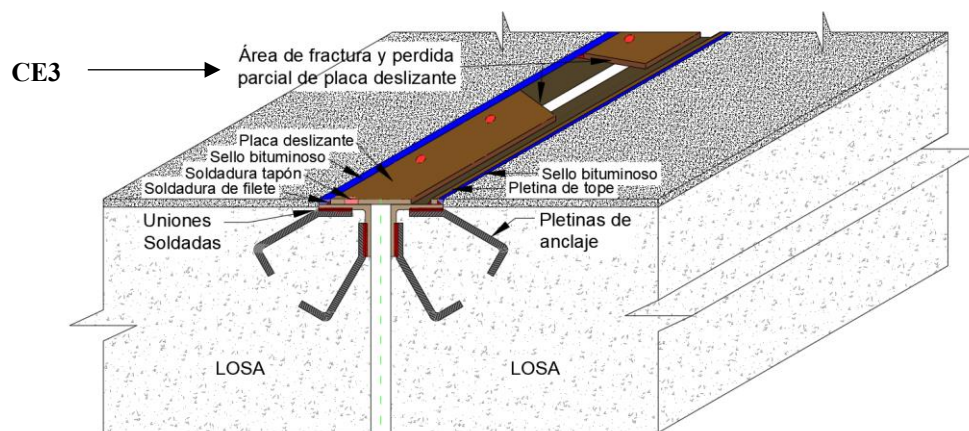
**Figura 5.8:** Esquema representación general de fallas.

Esta operación se refiere a los trabajos necesarios a realizar en caso que se detecte pérdida parcial de la placa deslizante a lo largo de la junta.

Se propone remover todos los restos de soldaduras que han quedado aferrados al perfil guarda canto base, se corregirán las irregularidades en los extremos de fractura de la placa por cortes transversales en V a 60°, finalmente, se repondrá una placa nueva según largo requerido, conservando iguales dimensiones de origen en sección transversal y distribución de soldaduras de tapón, efectuando las soldaduras correspondientes y aplicación de sello bituminoso. Ver figura 5.8.

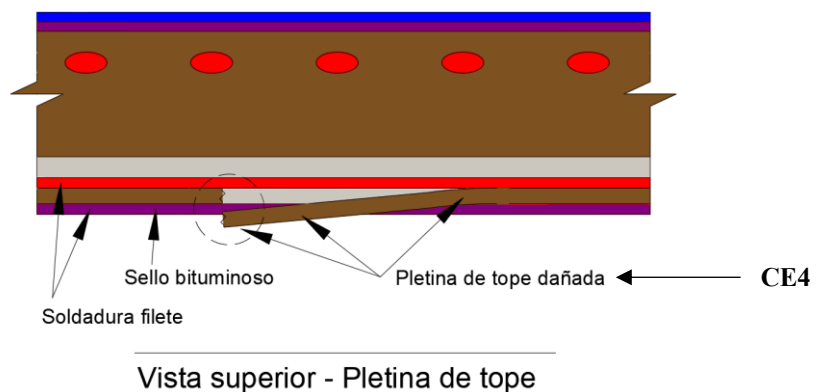
**Figura 5.11:** Vista superior de falla para CE4. Fuente: Elaboración propia, 2021.

Esta operación se refiere a los trabajos necesarios a realizar en caso que se detecte daños por deformación, corte o pérdida parcial de pletina de tope.

Previo al inicio del tramo de falla, se propone cortar transversalmente en ambos extremos, remover todos los restos de soldaduras que han quedado aferrados al perfil guarda canto base (ambos lados de la pletina), Los extremos de la pletina se perfilarán con cortes transversales en V a 60°, finalmente, se repondrá una nueva pletina según largo requerido, conservando iguales dimensiones de origen en sección transversal, efectuando las soldaduras correspondientes (ambos lados) y aplicación de sello bituminoso (lado de encuentro con pavimento). Ver figura 5.11.

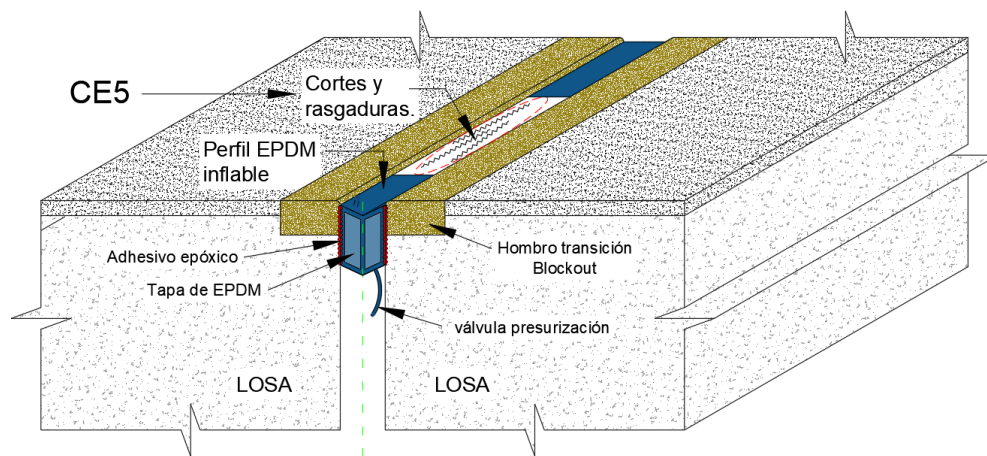
**Figura 5.15:** Esquema general de fallas para CE5. Fuente: Elaboración propia, 2021.

Esta operación se refiere a los trabajos necesarios a realizar en caso que se detecte daños en la superficie del perfil jeene por cortes o rasgaduras.

Se propone la reparación del perfil mediante vulcanizado en frío sobre toda el área dañada, así, salvaguardar su condición de sello e impedir oportunamente el ingreso de escombros al interior del perfil, propendiendo a la conservación del mismo. Ver figura 5.15.

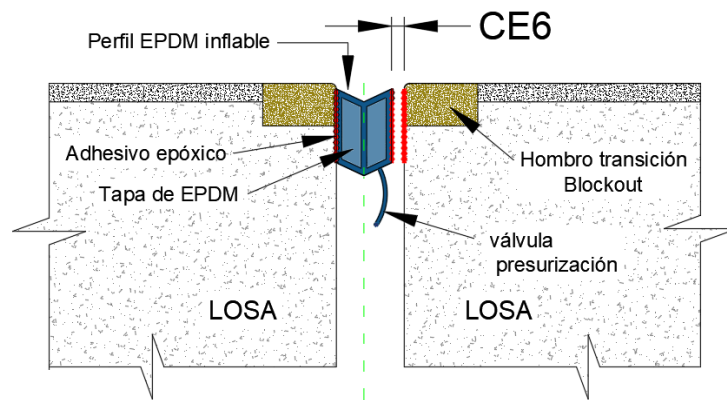
**Figura 5.16:** Corte transversal, perfil despegado en caso CE6.

Esta operación se refiere a los trabajos necesarios a realizar en caso que se detecte falla por adhesión a la cara de la junta, es decir, despegue del perfil de uno o ambos bordes de tablero.

Para ello, se propone realizar un corte transversal en ambos extremos previo al inicio de la falla, retirar el perfil, remover los restos de adhesivo aún adheridos a las paredes de ambos tableros y reponer el tramo de falla con un nuevo perfil Jeene. Ver figura 5.16.

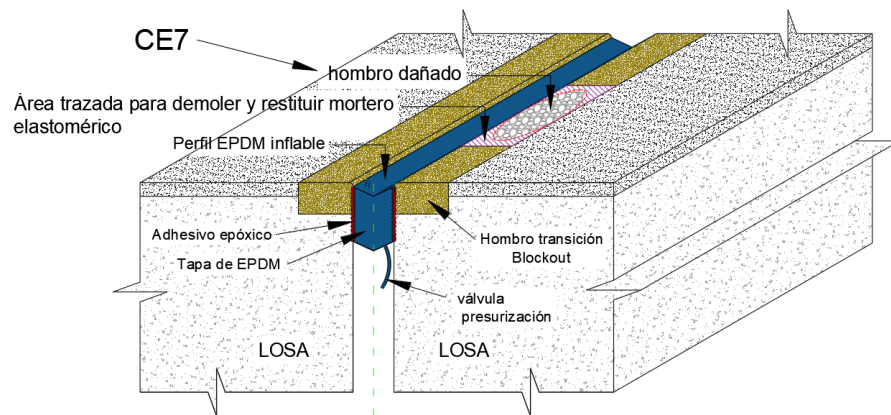
**Figura 5.18:** Esquema general de falla en caso CE7. Fuente: Elaboración propia, 2021.

Esta operación se refiere a los trabajos necesarios a realizar en caso que se detecte daños por deformación, fisuras y desprendimiento de material en parte de uno de los hombros elastoméricos o *blockout* (ver figura 5.18). Esta condición afecta directamente a la adhesión del perfil Jeene en el lado del hombro afectado. En tal caso, se propone cortar, demoler y extraer el material del tramo dañado; cortar y extraer el perfil Jeene correspondiente al tramo en reparación, efectuar la reposición de mortero elastomérico y finalmente, restituir el perfil Jeene realizando el proceso de instalación establecido en la estandarización CE6.

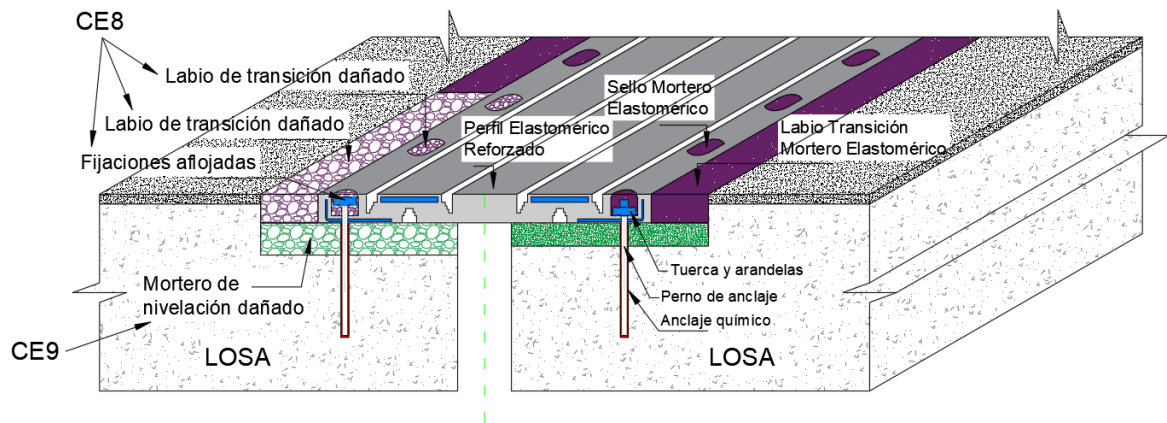
**Figura 5.22:** Esquema general de fallas para E4. Fuente: Elaboración propia, 2021.

De acuerdo a lo mencionado al inicio del capítulo, las estandarizaciones que se contemplan para cantoneras del tipo sello de EPDM inflable - Jeene, serán las siguientes ilustrándose en la figura 5.22:

**CE8:** Daños en labio de transición y en sellos sobre fijaciones, fijaciones sueltas.

**CE9:** Deterioro en hombro de apoyo.

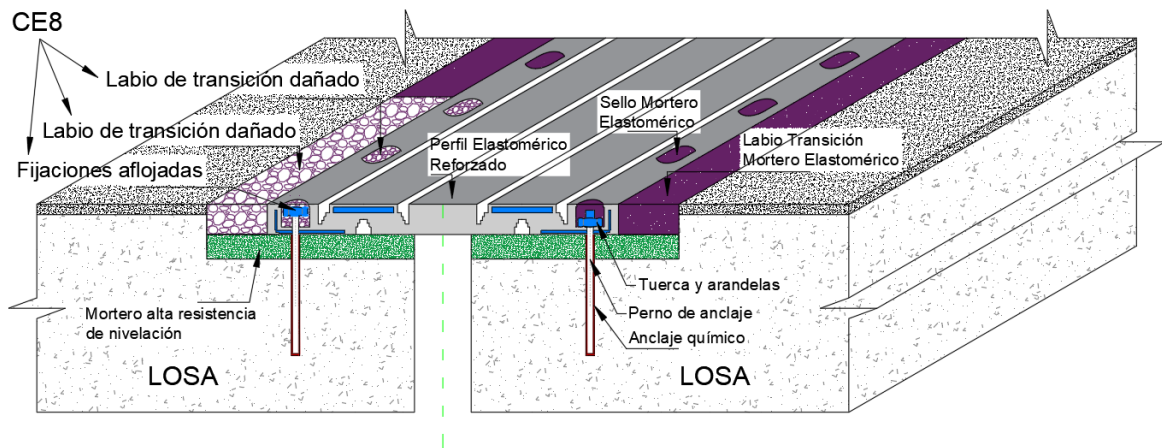
**Figura 5.23:** Esquema general de falla para caso CE8.

Esta operación se refiere a los trabajos necesarios a realizar en caso que se detecte daños en labios de transición y sellos, en presencia de fisuras y desprendimiento de material, y fijaciones sueltas. Ver figura 5.23.

En tales casos, se propone retirar el material dañado en labios de transición y sello de fijaciones. En caso de haber fijaciones sueltas, se propone aprovechar sustituir por nuevas unidades de tuercas y arandelas, aplicando el torque correspondiente a cada una de las unidades que comprende la reparación.

Finalmente, se dará terminación a los trabajos, restituyendo el labio de transición y sellos sobre fijaciones rellenando las áreas afectadas con mortero elastomérico.

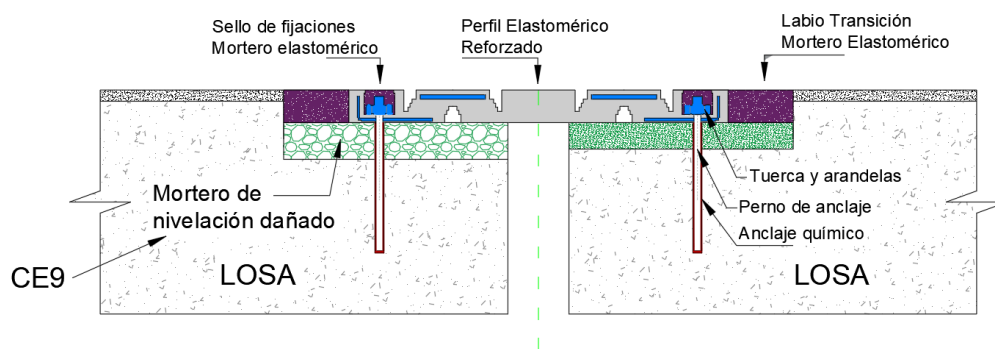
**Figura 5.26:** Corte transversal, material dañado en hombro de apoyo; CE9.

Esta operación se refiere a los trabajos necesarios a realizar en caso que se detecte daños en uno de los hombros de apoyo, abajo del perfil de neopreno (ver figura 5.26); se podría tratar de fisuras o desmoronamiento solo en la capa de mortero de nivelación o un daño más severo directamente en el hormigón del tablero.

En reparación de ello, se deberá retirar el mortero elastomérico del labio de transición en la extensión que comprende la falla. Retirar los sellos y fijaciones del perfil elastomérico que se encuentran dentro del tramo de falla. Realizar dos cortes transversales en extremos del tramo de falla (parcial, no total) hasta la ranura necesaria de dilatación del perfil que permita levantar

y curvar recogiendo el perfil y dejarlo sostenido hacia el lado del tablero sano. Así, se podrá acceder a demoler y retirar todo el material que se encuentre dañado en el hombro de apoyo, junto con ello, extraer los anclajes que se hallen aflojados para ser sustituidos por nuevas unidades de anclaje luego de haber reparado el hombro de apoyo. Se efectuará la reparación correspondiente del hombro, reposición de los anclajes que sean necesarios. Se retornará a su posición el perfil que fue cortado y levantado de lugar, sellando los cortes realizados por medio de vulcanizado en frío. Finalmente, se instalarán las fijaciones y se restituirá el mortero elastomérico sobre el labio de transición y unidades de fijaciones a ser selladas.

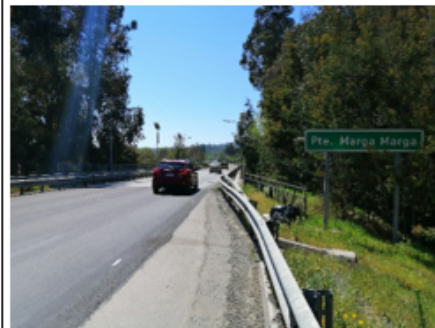
*vista general puente Marga-Marga***Información Cantoneras**

| Daños al dispositivo, cortes (parcial). |
| Daños en los cantos del tablero, desmoronamiento o pérdida de hormigón |
